Contribuição para a Otimização do Fabrico de Compressores Scroll

Dissertação para obtenção do Grau de Mestre em
Engenharia Mecânica

FACULDADE DE
CIÊNCIAS E TECNOLOGIA
UNIVERSIDADE NOVA DE LISBOA

Setembro, 2015

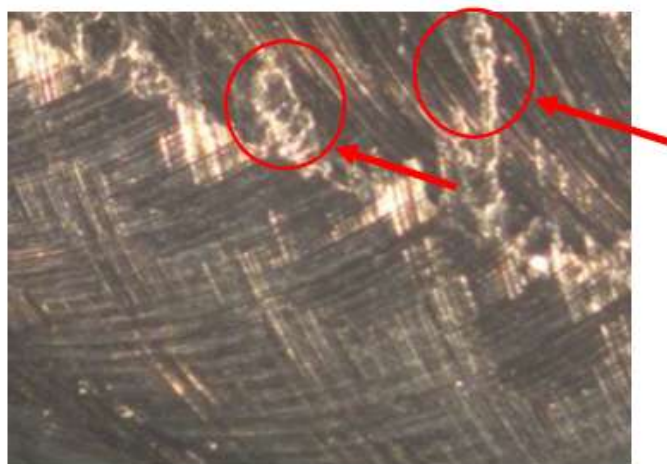
Os referidos problemas são responsáveis tanto pelo desgaste precoce da ferramenta de corte, como pela dificuldade em alcançar as tolerâncias geométricas e dimensionais requeridas (nomeadamente para atingir uma rugosidade superficial de $0,6\ \mu m$), bem como problemas na aplicação dos revestimentos à base de Níquel. Estes últimos encontram dificuldades na correta deposição e ancoragem da película de Ni-P devido ao acabamento superficial após maquinagem não ser o desejado, tal como é evidenciado na Figura 3.4 onde se observa o fenómeno de “material espalhado” e de defeitos superficiais. Uma vez que a superfície não se encontra conforme especificado, surgem dificuldades no processo de Niquelagem, nomeadamente nas etapas de *Smut* e *Desmut* que são essenciais para garantir uma boa adesão do revestimento.

Figura 3.4: Base do OS, denotando o efeito de material espalhado.

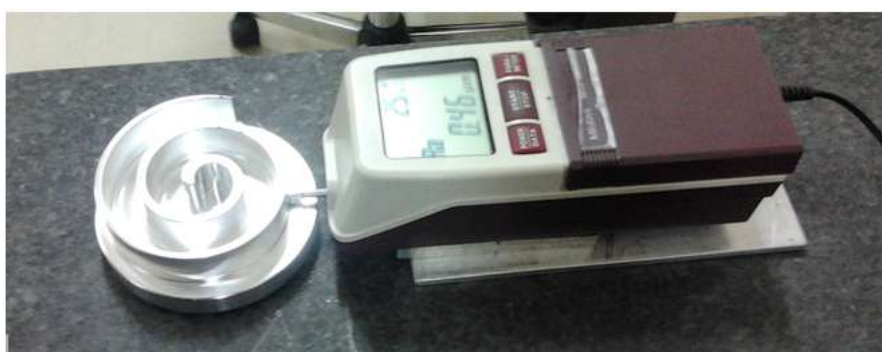
Os ensaios realizaram-se no Laboratório de Qualidade do Instituto Politécnico de Setúbal, recorrendo ao aparelho *Mitutoyo Surftest SJ 201*, e utilizando a montagem experimental apresentada na Figura 4.1. Refere-se ainda que estes ensaios foram realizados segundo a norma ASME B46.1-2009 (atualização de 2002).

Figura 4.1: Montagem experimental do ensaio de rugosidade.

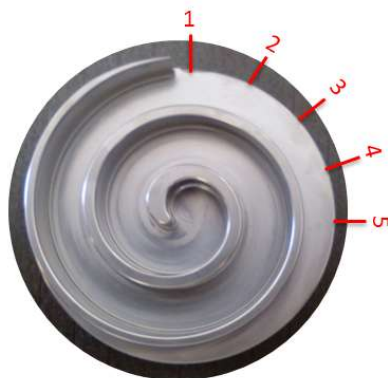
Para o caso da direção **radial** foram seleccionados cinco pontos igualmente espaçados (cerca de $22,5^\circ$), tal como representado na Figura 4.3, de modo a obter uma amostragem suficiente. Em cada uma das localizações registaram-se cinco medições, para garantir uma amostragem adequada.

Figura 4.3: Representação dos vários pontos onde foram realizados os ensaios.

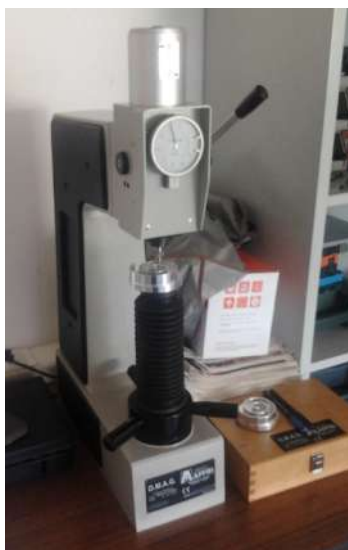
Os ensaios foram realizados no Laboratório de Tecnologia Mecânica da Faculdade de Ciências e Tecnologia da Universidade Nova de Lisboa, utilizando-se o aparelho *Brevetti Affri 206 RT*, com a montagem experimental representada na Figura 4.4.

Figura 4.4: Montagem experimental do ensaio de macroductura (Topo do OS).

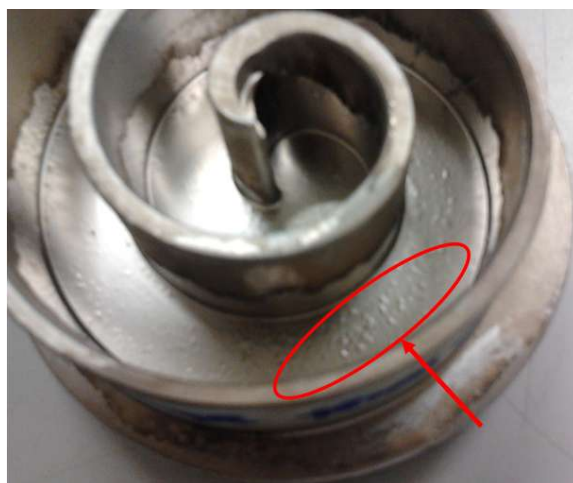
Trata-se de um ensaio qualitativo em que a análise dos componentes é feita somente através de inspeção visual, classificando-se os componentes como Conformes ou Não-Conformes.

Figura 4.7: Exemplo de peça onde se verificou aparecimento de bolhas.

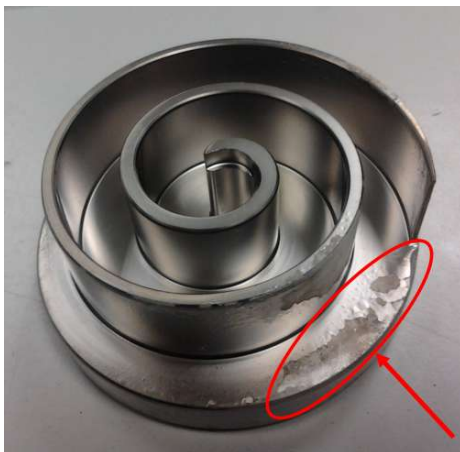
Tal como o ensaio de Choque Térmico, o Teste Catódico é um ensaio que tem como objetivo a avaliação do revestimento, nomeadamente verificar a existência de defeitos/descontinuidades superficiais que originem o seu descolamento, tal como se apresenta na Figura 4.8, analisando-se para tal os OS no seu **Estado Final**.

Figura 4.8: Exemplo de OS Não-Conforme que apresenta arrancamento do revestimento.

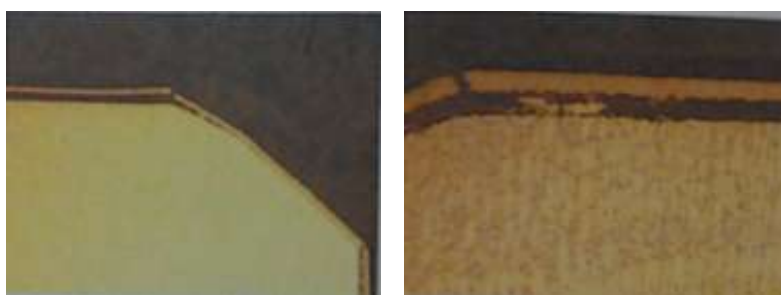
No seguimento dos ensaios de Choque Térmico e Teste Catódico, procedeu-se à preparação de amostras metalográficas (obtidas a partir dos OS) para a avaliação de possíveis problemas de adesão do revestimento Ni-P e determinação da sua espessura, recorrendo para tal a microscopia ótica. Adicionalmente é possível a avaliação do estado do substrato, nomeadamente a averiguação de defeitos superficiais (Figura 4.11).

Figura 4.11: Exemplos de problemas de adesão do revestimento Ni-P.

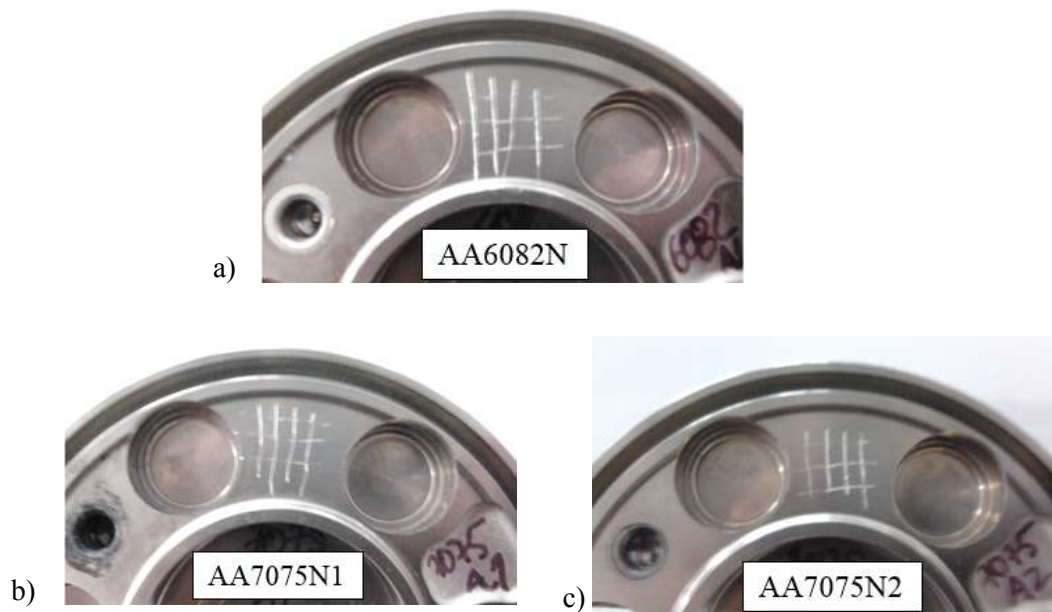
Figura 5.20: Resultados do Teste de Adesão: a) AA 6082 N, b) AA 7075 N1, c) AA 7075 N2

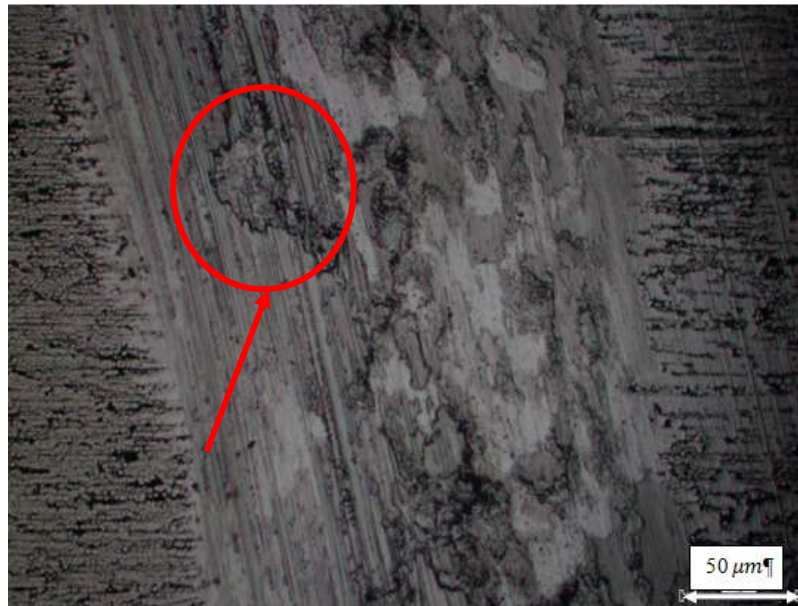
Figura 5.22: Ensaio realizado na liga 6082, por um período de 15 min.

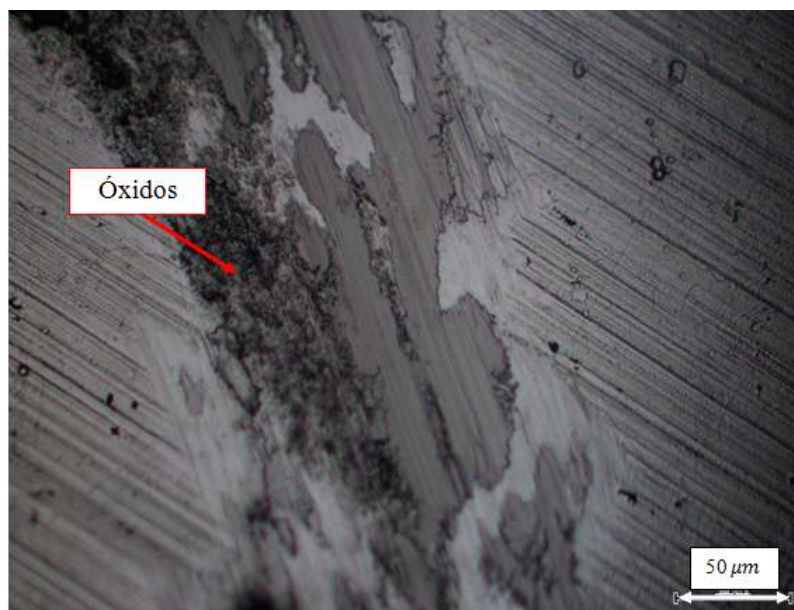
Figura 5.24: Ensaio realizado na liga 7075 por um período de 15 min.

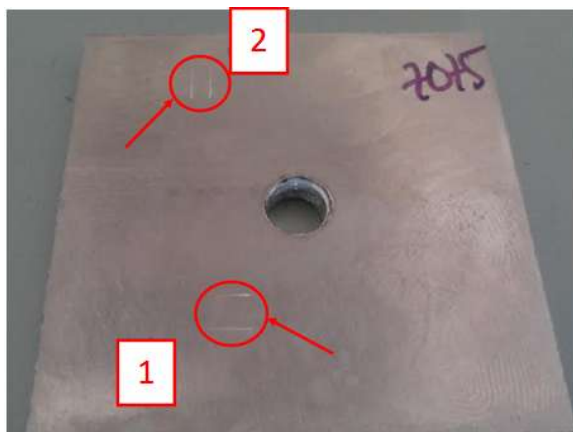
Os ensaios de *Scratch Test* foram realizados em amostras idênticas às apresentadas na Figura 5.30, tendo sido efetuadas quatro indentações por amostra, em diferentes direções, com o intuito de verificar se existia alguma influência relativamente à direção analisada. Apresenta-se assim, na Figura 5.33, uma das amostras utilizadas para o referido teste, destacando-se o posicionamento dos dois locais de teste (1 e 2).

Figura 5.33: Amostra de 7075 utilizada no *Scratch Test*.

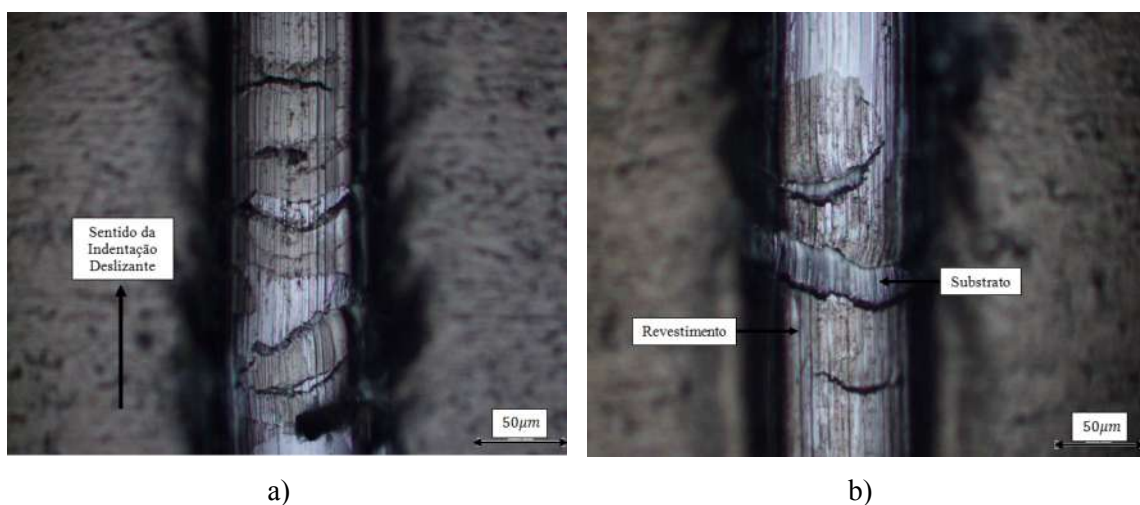
Após terem sido realizadas as indentações nas amostras referentes às ligas 6082 e 7075, estas foram analisadas com recurso a microscopia ótica, de modo a poder visualizar em detalhe o estado do revestimento, nomeadamente o estado da adesão. É ainda de referir que as imagens recolhidas apresentam uma ampliação de 200 vezes.

Apresentam-se, na Figura 5.34 e Figura 5.35, as indentações realizadas nas amostras da liga **6082**, respetivamente para a localização 1 e 2. É de notar que as indentações deslizantes foram realizadas na direção vertical e no sentido ascendente.

Figura 5.34: Pormenor das indentações realizadas na amostra da liga 6082, na localização 1.
